Allegato B

RELAZIONE TECNICA DI SINTESI

In questa premessa vengono sommariamente individuati i contenuti prestazionali dei Servizi tecnici di architettura e ingegneria per la progettazione definitiva, esecutiva e di coordinamento della sicurezza in fase di progettazione relativi ai lavori di realizzazione della copertura definitiva – *capping* della discarica denominata “SOCECO”.

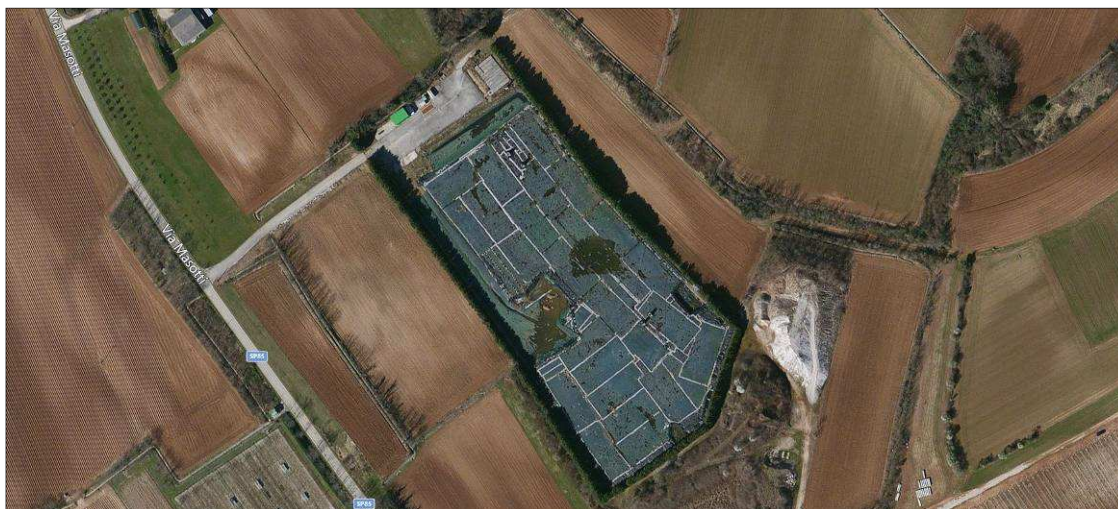
Attualmente, come comunicato dalla società SOCECO alle Amministrazioni, la discarica è caratterizzata da una volumetria residua di circa 8'000 – 10'000 mc.

Figura 3. Stato attuale della discarica

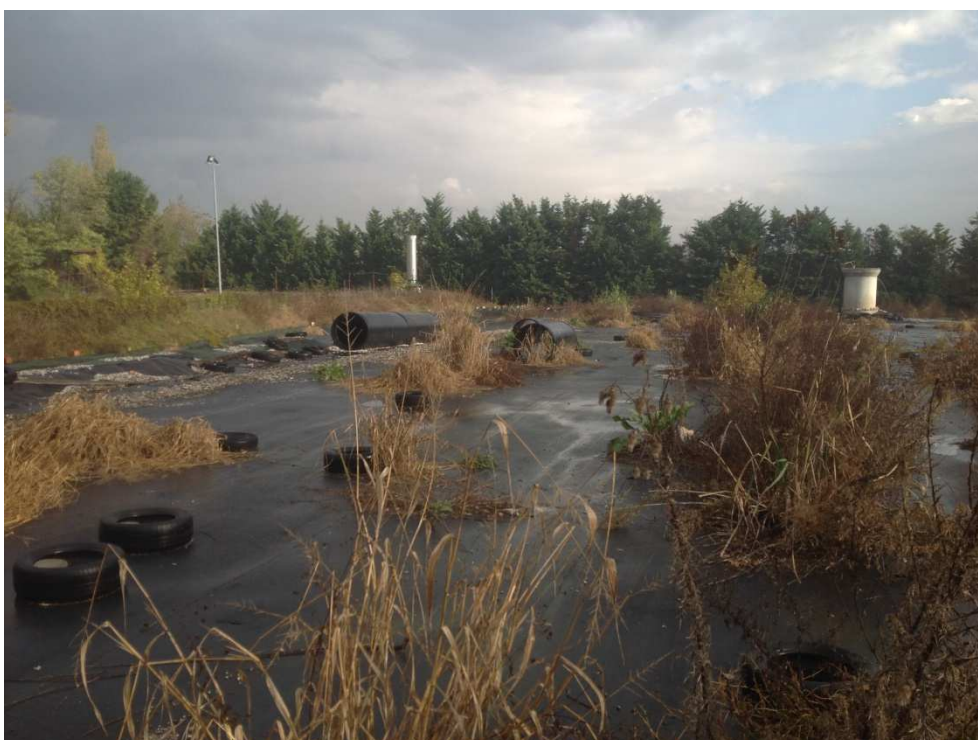
Area interessata da vegetazione infestante (tutta la copertura superficiale)

- il corpo di discarica risulta confinato superiormente da un telo di copertura in polietilene. Tuttavia, la presenza di lacerazioni del telo, determinate anche dalla presenza di vegetazione infestante, determina la possibile infiltrazione delle acque meteoriche nel corpo di discarica;
- sono presenti ristagni superficiali di percolato misto ad acque meteoriche. Inoltre, in considerazione del battente idrico riscontrato nei pozzi di raccolta, si può ipotizzare la presenza di significative quantità di percolato all'interno del corpo di discarica;
- non è possibile escludere l'emissione di biogas non captato;
- sono stati individuati, da parte di ARPA FVG, superamenti delle Concentrazione Soglia di Contaminazione in corrispondenza nelle acque sotterranee a valle dell'impianto.

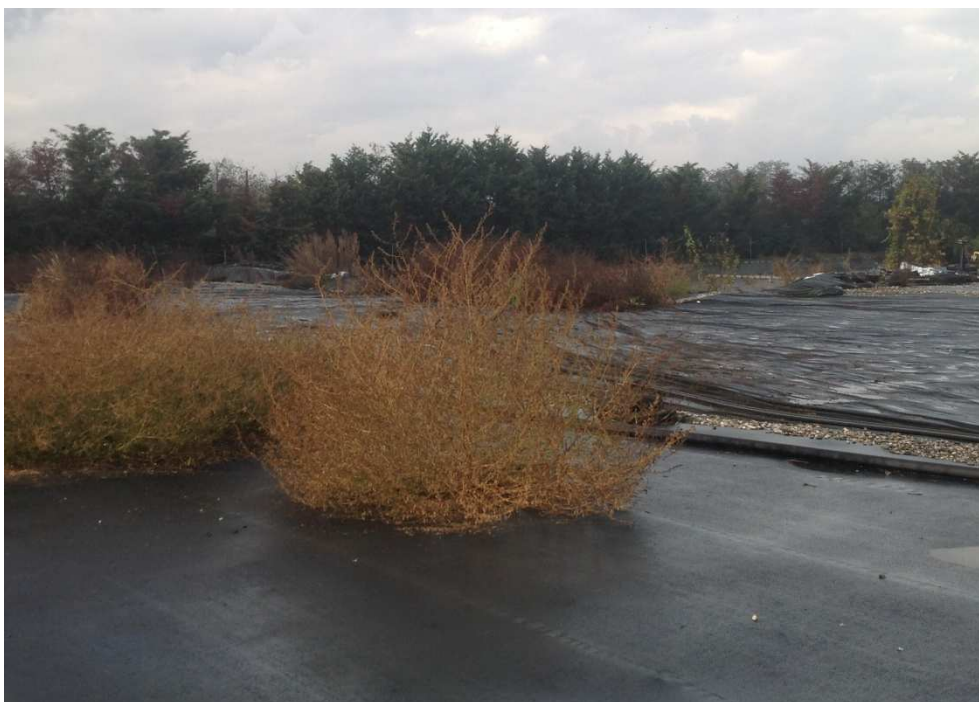
Area interessata da vegetazione infestante (tutta la copertura superficiale)

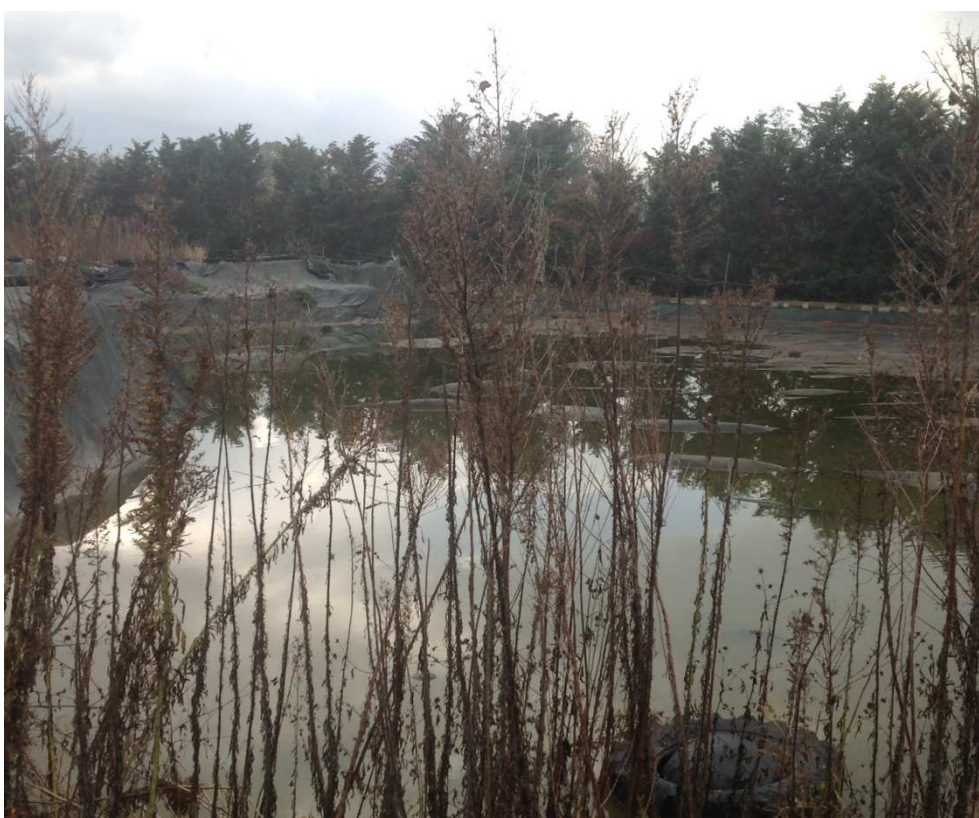
Area con ristagno superficiale di percolato

Tuttavia, come condiviso con le PPA competenti, il monitoraggio dei piezometri finalizzato a verificare la qualità delle acque sotterranee sarà effettuato solo a seguito della completa rimozione del percolato presente nel corpo di discarica. Infatti, si ritiene che la rimozione delle potenziali fonti primarie di contaminazione costituirà il principale intervento di messa in sicurezza di emergenza delle acque sotterranee.
